# 生产建设项目水土保持监测季度报告

(2023 年第 1 季度)

生产建设项目名称: 山东聊城长顺(烟店) 220 千伏输变电工程

水土保持监测单位: 山东景环工程咨询有限公司

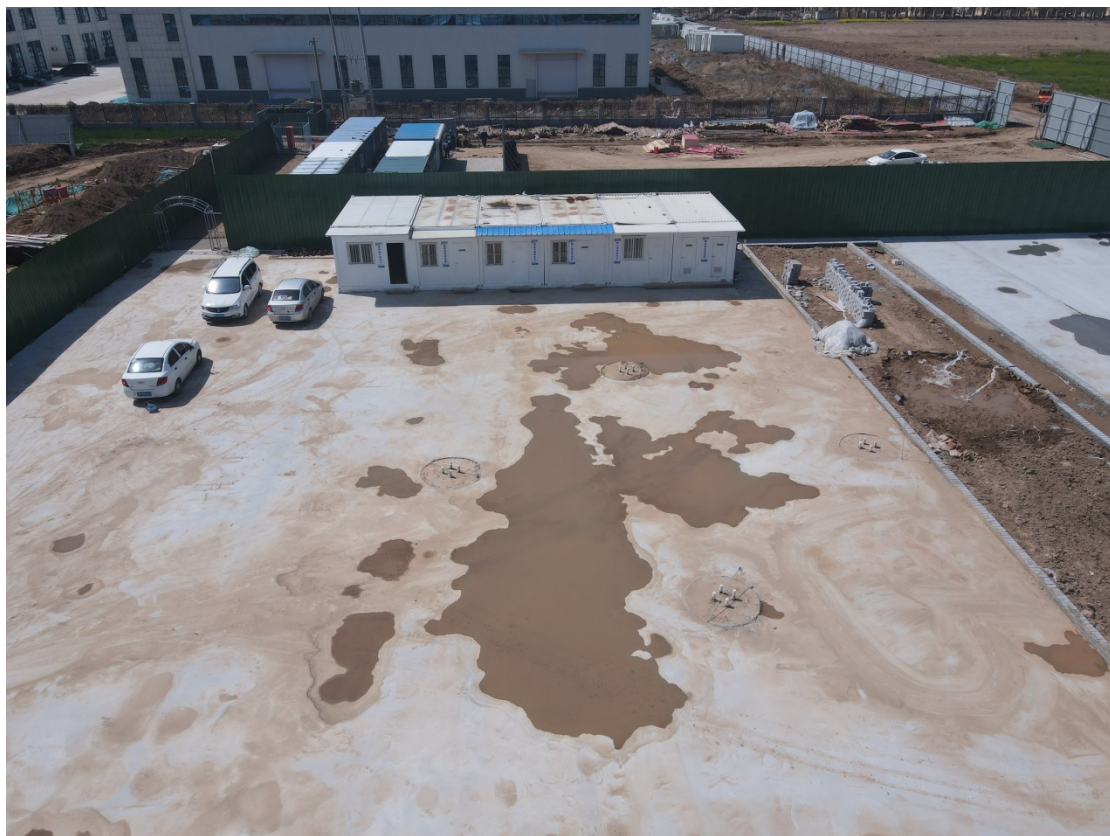
施工现场照片

| 存在问题与建议 | | 问题：根据现场勘查，项目区临时覆盖不完善，临时措施布设不全面，存在裸露地面<br>建议：增加防尘网覆盖 | | |
