# 生产建设项目水土保持监测季度报告

(2023 年第 2 季度)

生产建设项目名称：山东聊城长顺（烟店）220 千伏输变电工程

水土保持监测单位：山东景环工程咨询有限公司

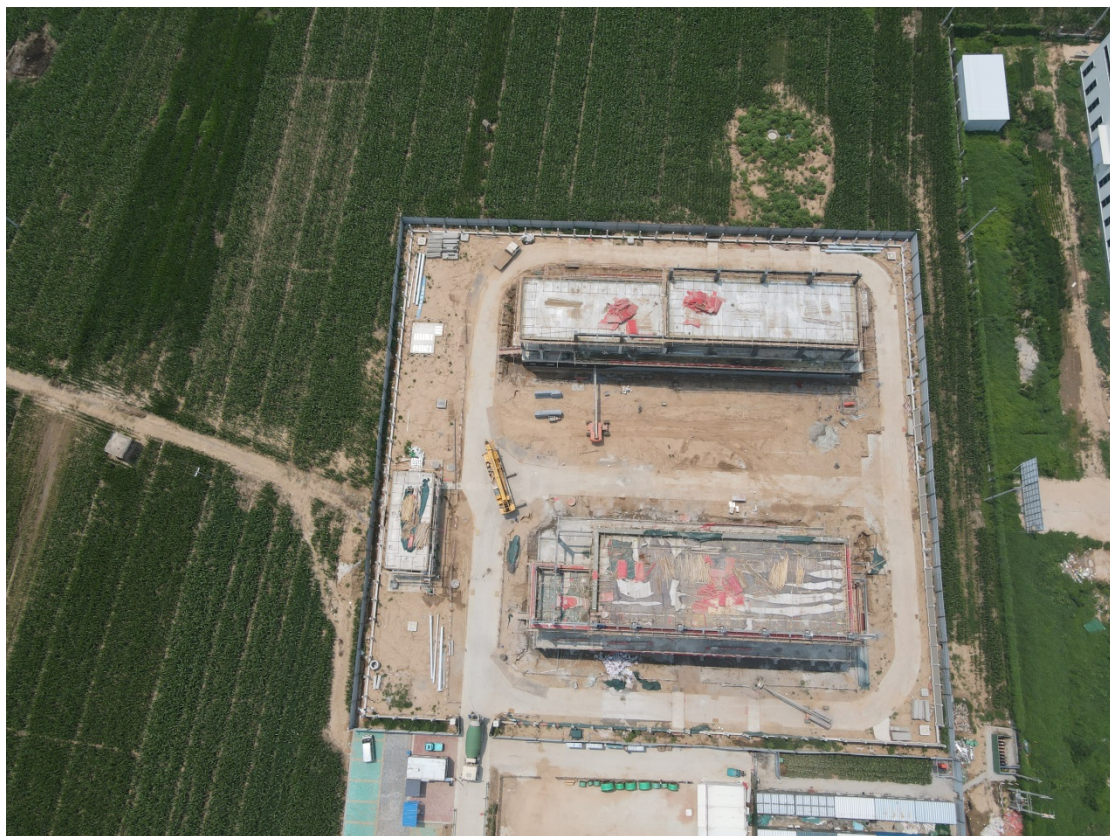
施工现场照片

| 存在问题与建议 | | 问题：根据现场勘查，项目区临时覆盖不完善，临时措施布设不全面，存在裸露地面<br>建议：增加防尘网覆盖 | | |
