# 生产建设项目水土保持监测季度报告

(2023 年第 3 季度)

生产建设项目名称：山东聊城长顺（烟店）220 千伏输变电工程

水土保持监测单位：山东景环工程咨询有限公司

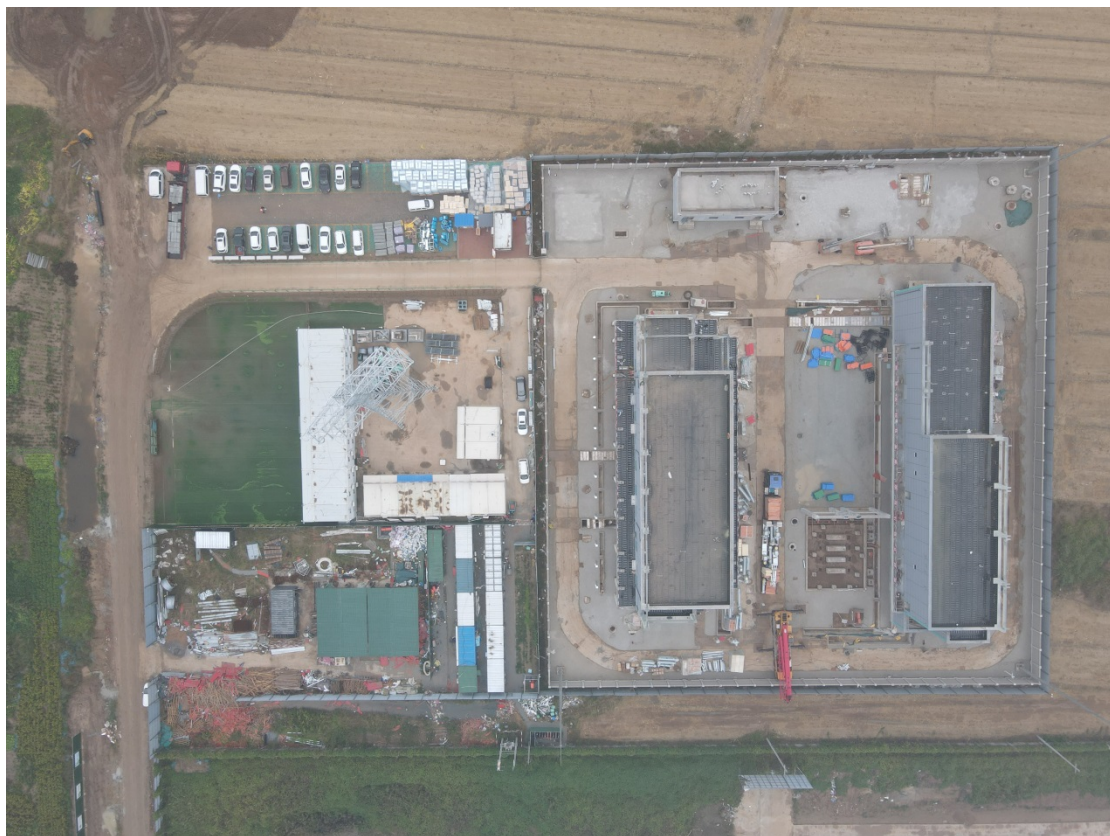
施工现场照片

| 存在问题与建议 | | 问题：根据现场勘查，项目区临时覆盖不完善，临时措施布设不全面，存在裸露地面<br>建议：增加防尘网覆盖 | | |
